## ESTUDO DE CASO DA PERDA DE EFICIÊNCIA ENERGÉTICA EM PAINÉIS FOTOVOLTAICOS DANIFICADOS POR IMPACTO MECÂNICO

### *CASE STUDY ON ENERGY EFFICIENCY LOSS IN PHOTOVOLTAIC MODULES DAMAGED BY MECHANICAL IMPACT*

Revista *OWL Journal*, Campina Grande - PB, v. 4 n. 10 (2026) - ISSN 2965-2634

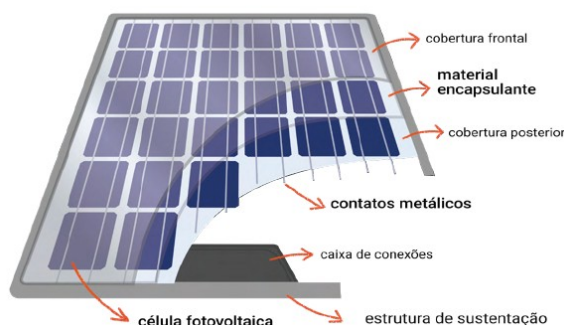
Figura 1 – Composição do módulo fotovoltaico

Uma célula fotovoltaica de silício cristalino produz aproximadamente 0,6 V, sendo normalmente conectada em série para aumentar a tensão de saída. A corrente gerada é proporcional à irradiância recebida pelo módulo, de forma que maiores áreas de captação resultam em maior geração de energia. As múltiplas células interligadas são encapsuladas entre camadas de vidro, polímero e estrutura metálica para proteção e durabilidade, conforme Figura 1. Os módulos possuem barramentos metálicos (*busbars*) e trilhas condutoras (*gridlines*) que coletam a energia gerada. Além disso, camadas de encapsulamento protegem contra impactos mecânicos, umidade e degradação ambiental, sendo fundamentais para a longevidade dos painéis (PINHO; GALDINO, 2014; KHAN et al., 2024).

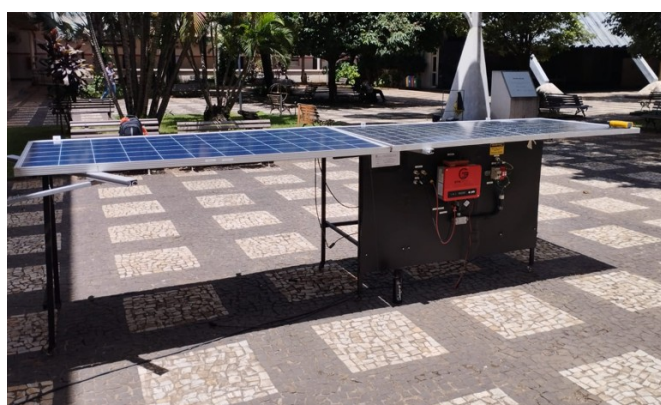
Figura 5 – Bancada móvel e arranjo de painéis

O arranjo experimental foi estruturado sobre a bancada móvel do IFG para estabelecer o cenário do estudo de caso, conforme Figura 5. Foram utilizados dois painéis fotovoltaicos do fabricante Jinko, sendo um modelo JKM405M ( $405 \text{ W}_p$ ), monocristalino PERC, visualmente bom, e um modelo JKM335PP ( $335 \text{ W}_p$ ), policristalino, que apresentava dano mecânico visível (trinca/furo) em sua superfície. Os módulos foram conectados em série para que a soma de suas tensões se adequasse aos requisitos de tensão de entrada do inversor PHB 780 W. O conjunto foi posicionado em área aberta, para que os ângulos zenital ( $\Theta_z$ ) e de incidência ( $\Theta$ ) permitissem incidência solar direta sobre os painéis, com orientação e inclinação ajustadas para evitar sombreamento e maximizar a incidência perpendicular dos raios solares durante o período de ensaio. Os parâmetros nominais dos dois módulos, extraídos dos respectivos datasheets, são apresentados na Tabela 2.
